国指定史跡 武蔵国分寺跡 附東山道武蔵路跡 歴史公園ガイドブック

National Historic Site

Musashi Kokubunji Temple Site, Appendix :Tosan-do Musashi-michi Road Site

The Guidebook for Historical Parks in Kokubunji City

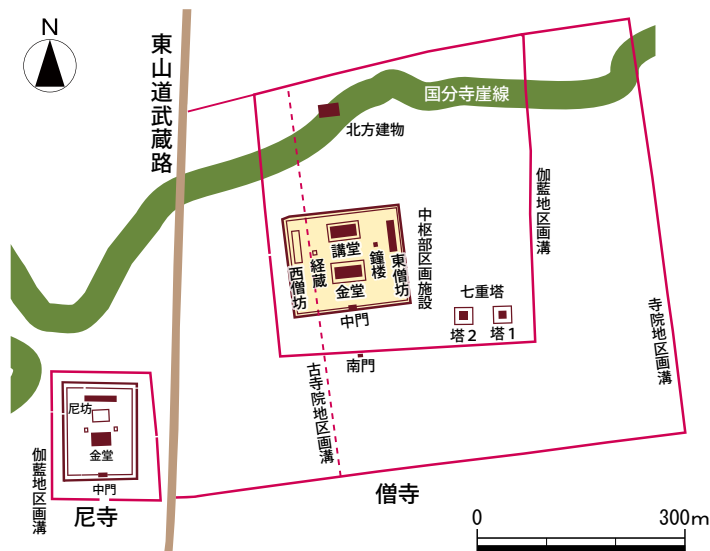
武蔵国分寺跡の主要伽藍と僧寺中枢部

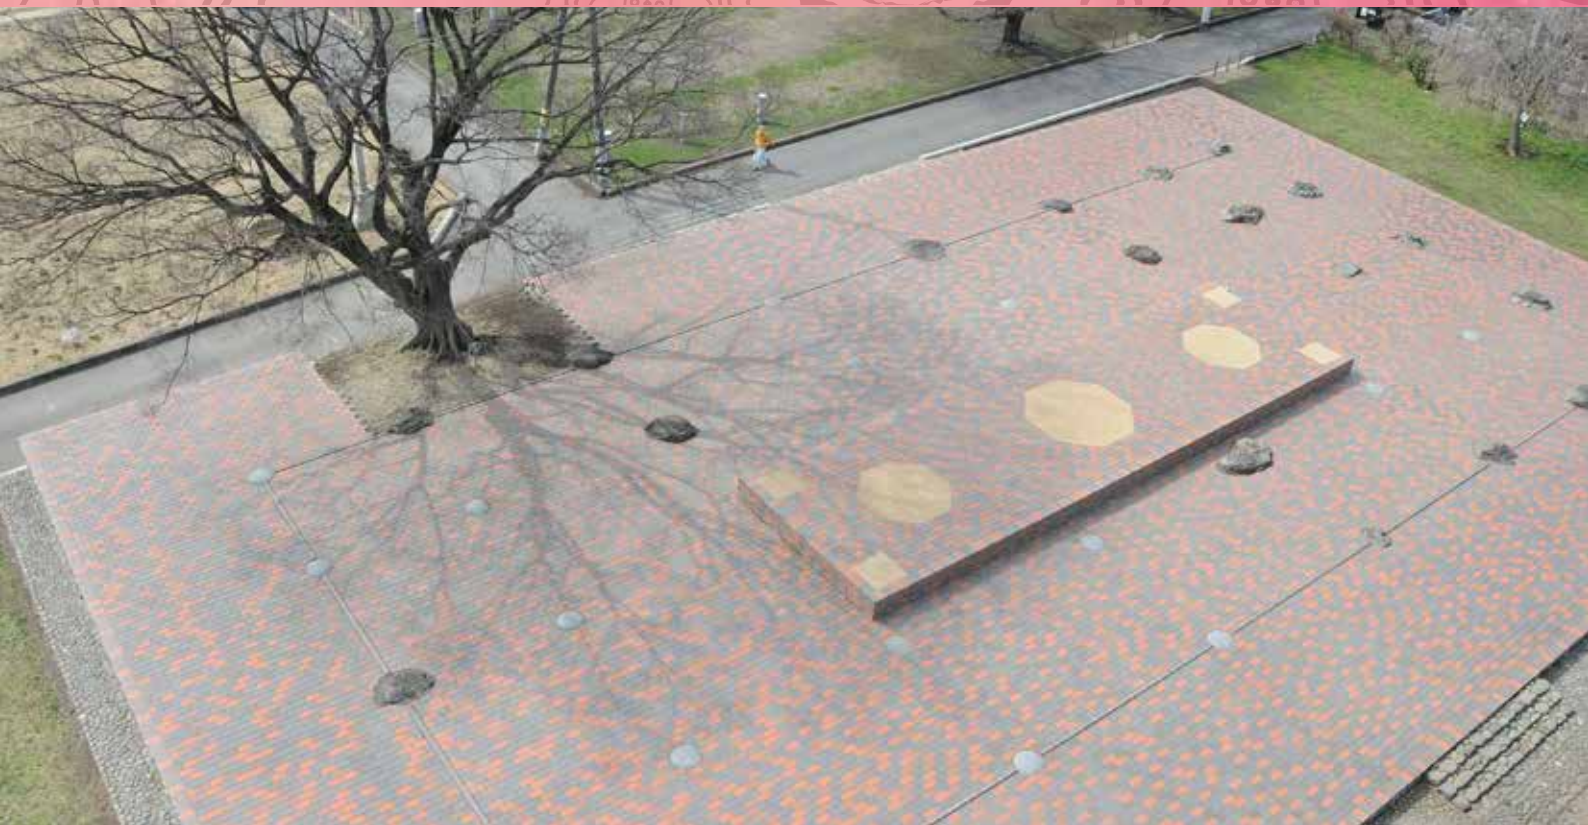
整備完了後の金堂基壇(北東から)

金堂は本尊仏を安置する仏殿で、塔とともに寺院を構成する重要な建物です。武蔵国分寺の金堂は四周に廂を伴う礎石建物で、桁行7間×梁行4間の規模を有します。基壇上に本来36個据えられていた礎石は、現在19個が残っています。

金堂の基壇外装は乱石積で、外周に幅約1mの雨落石敷が巡り、南面と北面の中央には石積の階段が伴います。礎石と雨落石敷の高さの差から、基壇の高さは70cm～90cmあったものと想定されます。また、北面階段は建物中央の柱間1間分の幅であるのに対して、南面の階段はその約3倍の規模を有することから、建物は南側を正面としていたことが判ります。基壇を造成するにあたっては、建物より一回り広い範囲に対して地面を約1.3m掘り下げ、その中はローム土・暗茶褐色土・黒色土を交互に版築する掘込み地業を施した後、基壇も同様に版築で積み上げています。さらに、個々の礎石の下部には約2m四方、深さ1m程の掘込みを伴い、石と土の互層による版築で突き固めた壺掘地業を施し、根固め石を据えた直上に礎石を設置するなど、極めて堅牢な基礎地業を行っていた様子が発掘調査で明らかになりました。

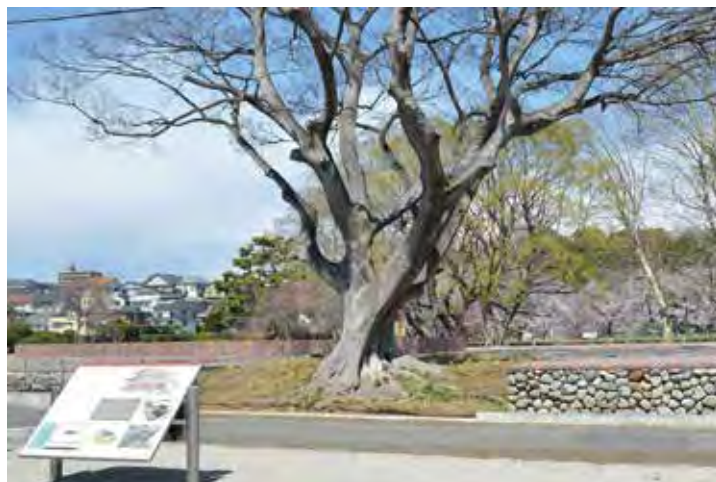
金堂基壇整備後の全景(南東から)

金堂からは発掘調査で埴と呼ばれる古代のレンガが出土しているため、基壇の上面は埴敷仕様とし、その色合いも出土品との近似色で再現しています。また、古代の礎石19個は現状を維持し、後世に持ち去られて無くなった礎石の場所には同じ位置で円形の礎石を補充し、建物の大きさを表しました。

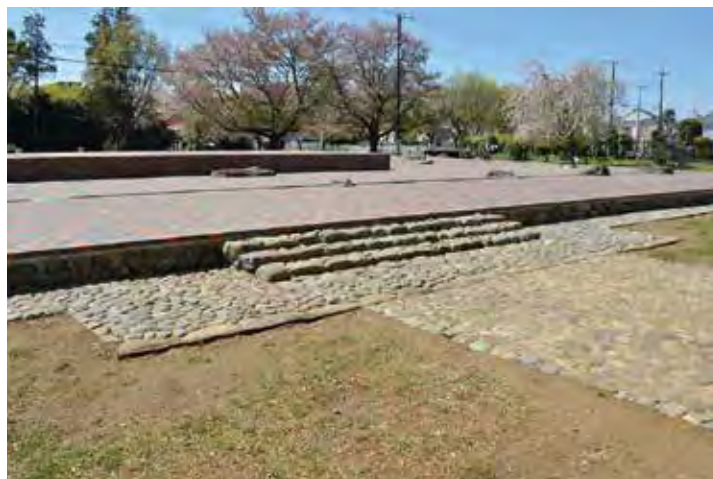
北面階段・雨落石敷の整備状況(北東から)

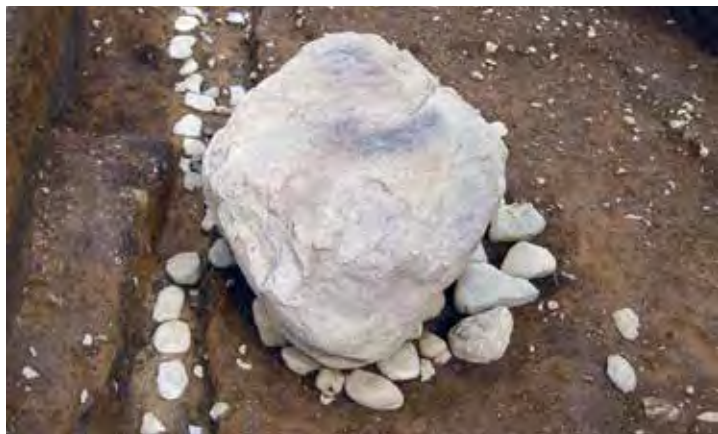
発掘調査で検出された基壇外線と礎石(南から/左ページ▲①印)

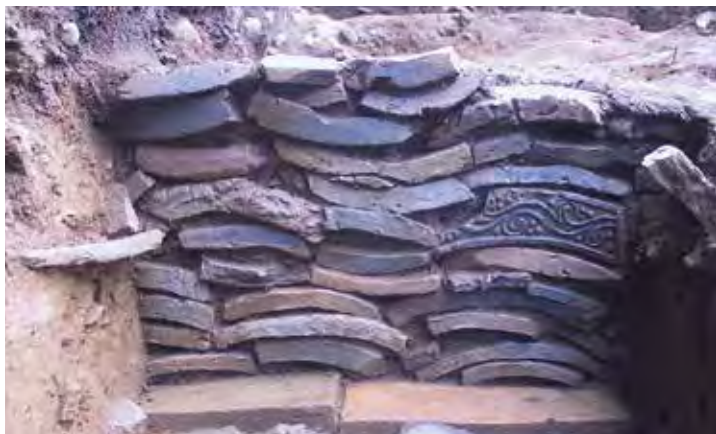
発掘調査で検出された再建時の瓦積基壇外装(北面中央付近/左ページ▼②印)

講堂の基壇外装の底部は、創建時には河原石を据えているのに対し、再建時には塼を敷くなど工法に違いが認められますが、いずれも外装は瓦積で、乱石積を施す金堂や七重塔とは大きく外観が異なる建物といえます。再建に伴って基壇自体も東西両側に増築しており、その規模は東西約42.2m、南北約22.6mを測ります。また、階段は基壇の南面と北面のそれぞれ中央に構築土が残されていたことから、その規模は幅が1間であったと想定されます。

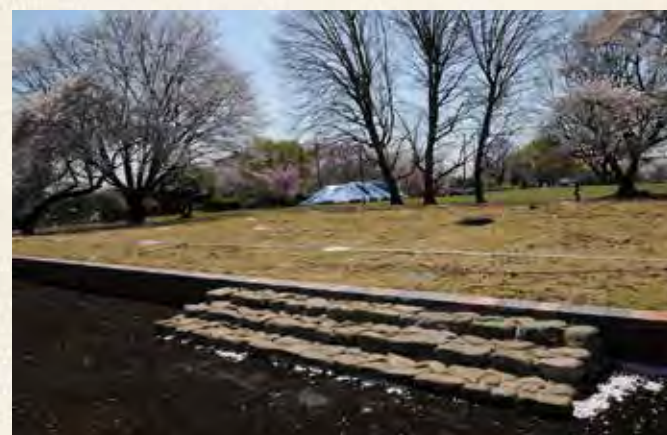
各地の発掘調査現場出土石材を活用して整備した階段

基壇上面で、礎石が失われている部分には安山岩製の円形石を補充し、建物範囲にはレンガをめぐらせています。なお、南北階段の部材には、東京都埋蔵文化財センター、かながわ考古学財団等の協力を得て、各地の遺跡の発掘調査現場で出土した石材を活用しました。

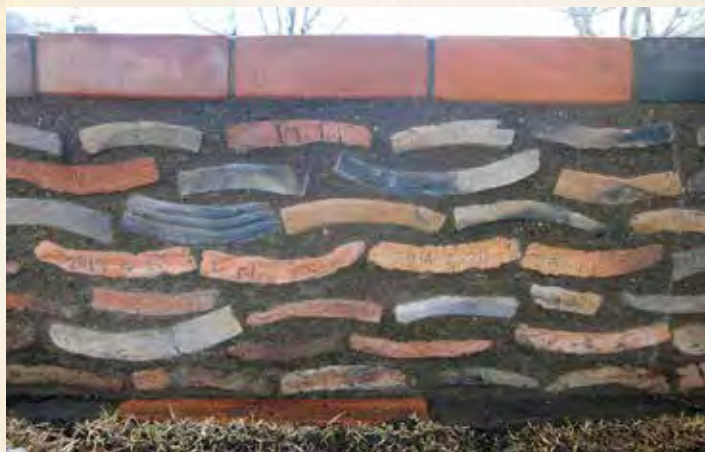
基壇西側に積んだ市民・町民手作りの瓦(西から/P5▶③印)

平成25・26年度の2年間を費やして、再建時の講堂基壇を原位置にて復元しました。南・北・東面の基壇外装の瓦は、古代の瓦を模して色や形にバラつきを持たせた三州瓦(愛知県高浜市)を用い、西面には埼玉県比企郡鳩山町の町民と国分寺市民が手作りで制作した瓦を使用しています。さらに東面の中央約1mの範囲には、発掘調査で表土中から出土した瓦を積み上げて展示しました。基壇上に残存していた5個の礎石はそのままの姿を見せながら、遺構を保護するため周辺に盛土をしたことにより、復元した基壇高は実際の高さの約3分の1程度となっています。

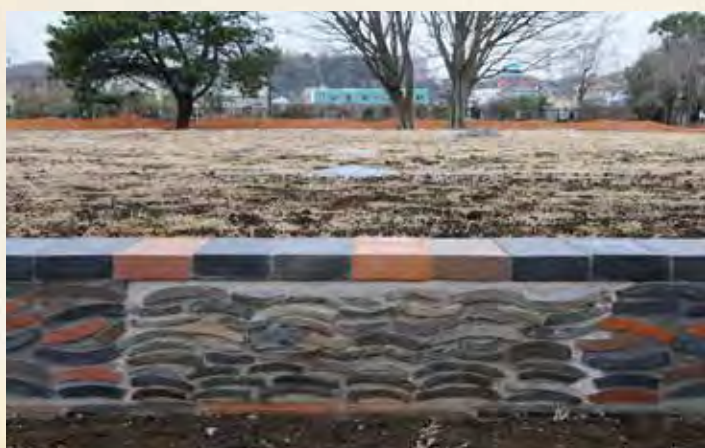
基壇東側に積んだ講堂出土瓦(東から/P5◀④印)

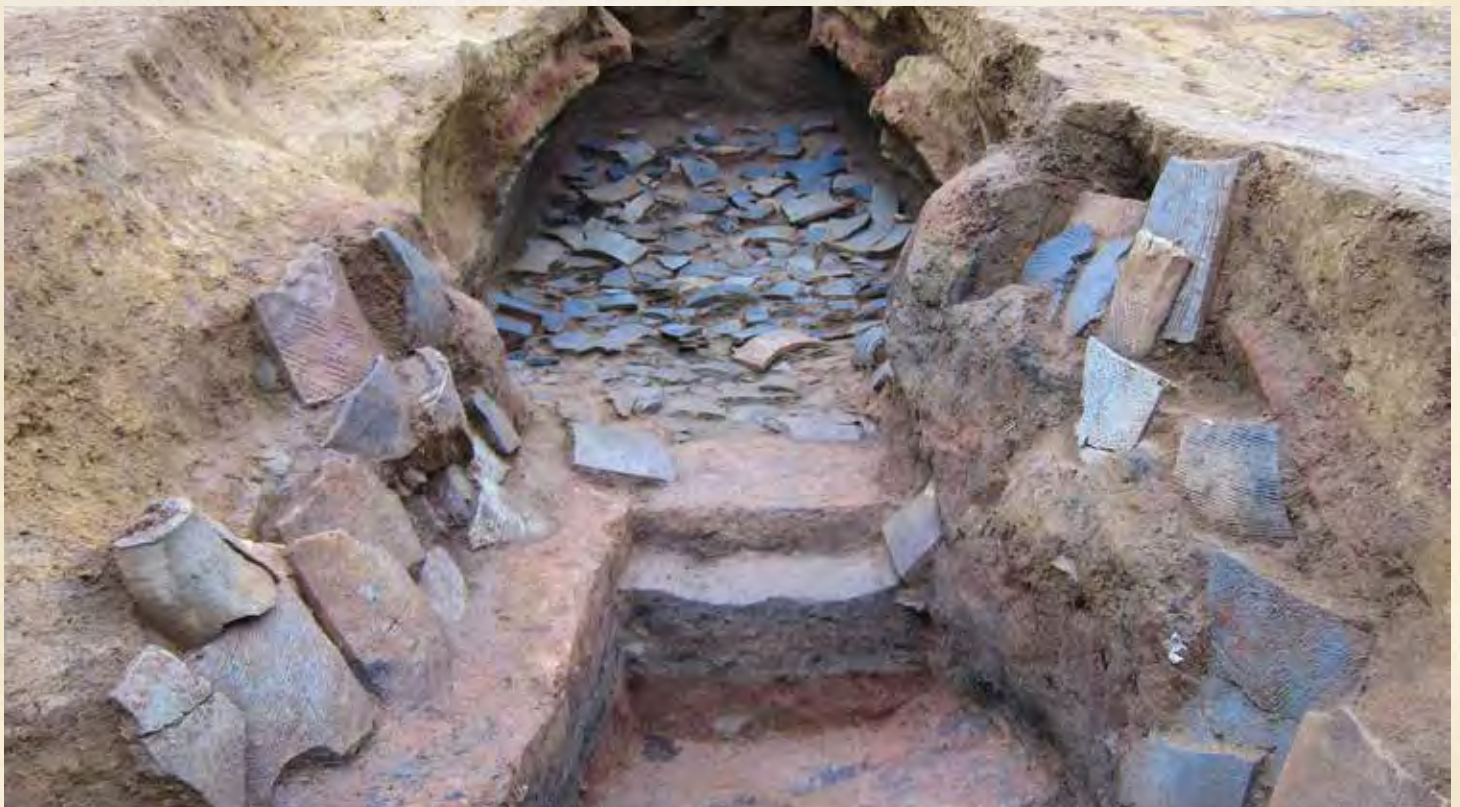
武蔵国分寺創建期の瓦を焼成した古代の窯跡 - 史跡南比企窯跡群 新沼窯跡12号窯最終作業面 -

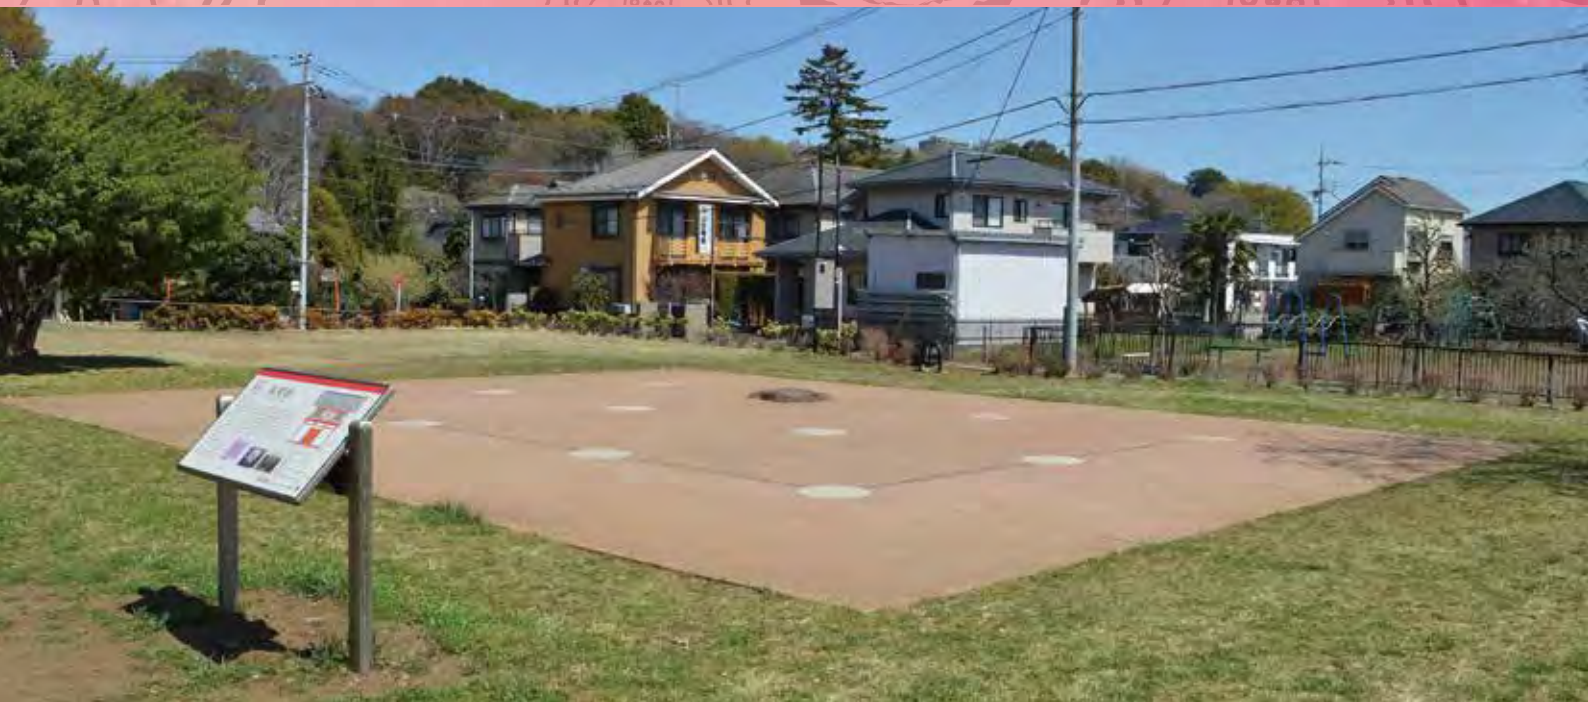
整備完了後の鐘楼(南西から)

鐘楼は、時を告げる梵鐘を吊り下げた建物です。古代の寺院では、鐘楼と経蔵(経典を納める建物)は同じ規模の建物で、中軸線を挟んだ東西対称の位置に建てられるのが通例でした。武蔵国分寺では、東西どちらを鐘楼と考えるのか、過去の研究では諸説ありましたが、昭和40年の発掘調査時から東側の建物跡を鐘楼と推定しています。鐘楼では、昭和40年と平成22・23年度に発掘調査を2回行っており、礎石を据付けた痕跡が12か所で確認されたことから、桁行3間×梁行2間の南北に長い礎石建物と判明しています。基礎地業は、南北約14.3m、東西約11.5m、深さ約1mの規模で地面を掘り込み、ローム土と黒色土を交互に突き固めて版築する総地業を施しています。2個残る礎石のうち、原位置を留めるのは1個のみで、根固め石を敷いた上に据付けられていました。この礎石の表面は赤く変色しており、火災などで熱を受けたことが想定されます。建物南側には東西に石列・瓦列が並び、基壇外装や基壇縁を示す可能性があります。さらに、基壇の周囲からは多くの瓦片が出土しており、建物が倒壊し散乱した痕跡と思われます。

建物の平面規模が法隆寺の鐘楼、経蔵とほぼ同じであることから、構造も法隆寺と同様に1階に天井のない2階建てで、西側を正面とする「楼造」の可能性があります。

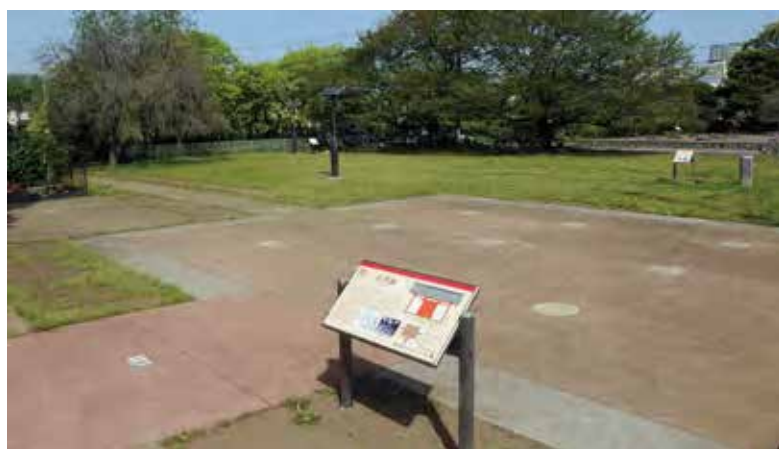
整備完了後の中門跡(南東から)

中門は、金堂・講堂・鐘樓・経蔵といった寺院の主要建物を囲む塀の南面中央に設けられた門です。昭和40年と平成17～19年度の発掘調査では、礎石下部(柱位置)の壺掘地業を12か所発見し、その配置から中央間に扉が取り付け付く八脚門と判明しました。また、南側に参道と思われる硬化面も確認されています。中門の周辺は後世に削平を受け、礎石や基壇は残っていませんでしたが、門の南西・南東には礎石と思われる大石が9個埋没しており、建物の四周に巡る小溝の存在から、基壇の規模を推定しました。壺掘地業は、深さ約1mの穴にローム土と黒色土を交互に固く版築し、底面には屋根用の瓦を敷き詰めていました。これらの瓦は8世紀中頃の製品のため、礎石建ての中門は国分寺創建期の建物であることがわかります。また、この中から出土した那珂・高麗・幡羅郡の郡名が書かれた瓦は、中門の建設に際して同郡の協力があった可能性を示しています。

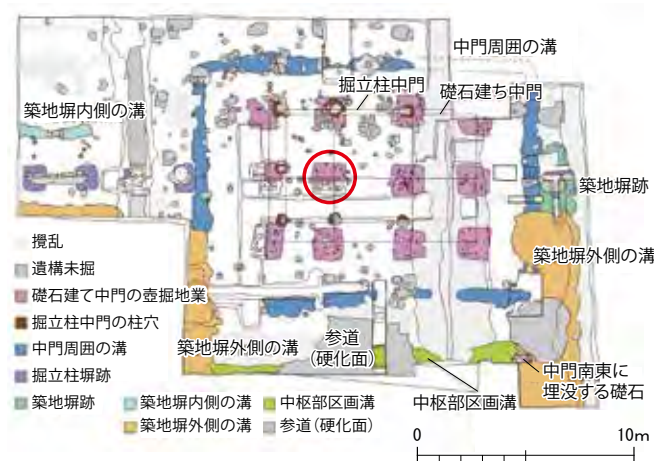
中門跡遺構全体図

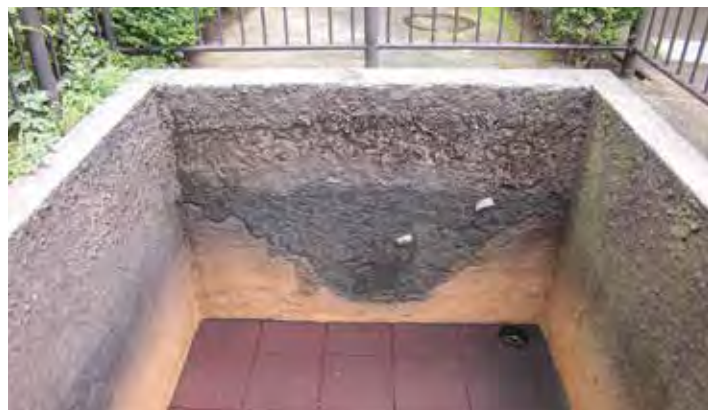
区画溝断面観察施設(遺構復元展示/西から)

敷地の北縁には、伽藍地(寺院地)の北辺を区画する幅2.1~3.0m、深さ0.8~1.2mの素掘りの溝が東西方向へ走っています。金堂・講堂・鐘楼・僧坊等がある伽藍中枢部と、その外側に広がる七重塔・南門・北方建物等の建物を囲む伽藍地は、この素掘りの溝によって広大な敷地を取り囲んでおり、その規模は東辺長428.3m、南辺長356.3m、西辺長365.4mを測り、北辺長は当該地の約70mの区間を含めて384.1mに及びます。

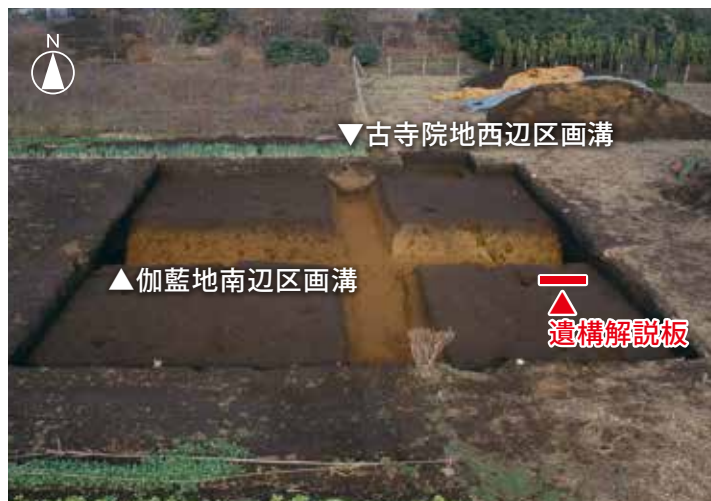
昭和59年度発掘調査全景
(古寺院地区画溝の規模: 上面幅1.4～2.1m・底面幅0.7～1.2m・深さ0.7～0.9m)

昭和49年から60年度にかけて行われた寺域範囲を確認する発掘調査によって、周辺集落を含めた関連遺跡の範囲は東西2.0km・南北1.5kmに及び、僧寺では3期の区画変遷があったことが明らかになりました。中でも現在地で実施された昭和59年度の調査では、交差する2条の溝が確認され、その新旧関係から寺院造営に着手した8世紀中頃に掘られた初期の寺院地西辺区画溝(古寺院地区画溝・A-D間)と、金堂・講堂創建段階の8世紀末頃に新たに掘られた伽藍地南辺区画溝(G-H間)であることが判明しました。この発見によって武蔵国分寺は、寺院地の中心に塔を配置して造営を開始したものの、天平19年(747)の郡司層の協力要請に伴う計画変更により寺院地を西へ拡大し、その後に建立された金堂・講堂は新しい寺院地の中心に建立されたことが想定されるようになりました。

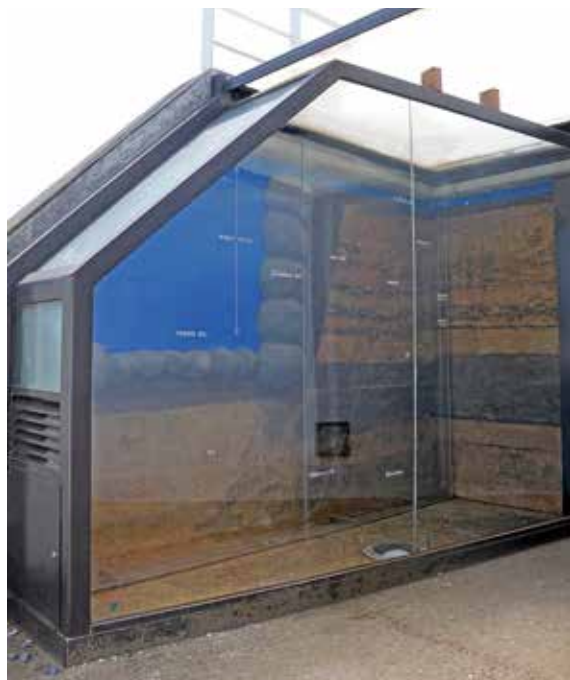
金堂基壇版築観察施設(北西から)
